ÀREA SERVEI: Estudis geològics i geotècnics
NOM: Proteccions dels talussos de la CS n°240 (ctra. del Coll d'Ordino) entre els pk 2+955 i 3+030
CLIENT: Honorable Comú de Canillo
PARRÒQUIA: Canillo
DATA: Març 2010 – Octubre 2010
ESTAT: Finalitzat

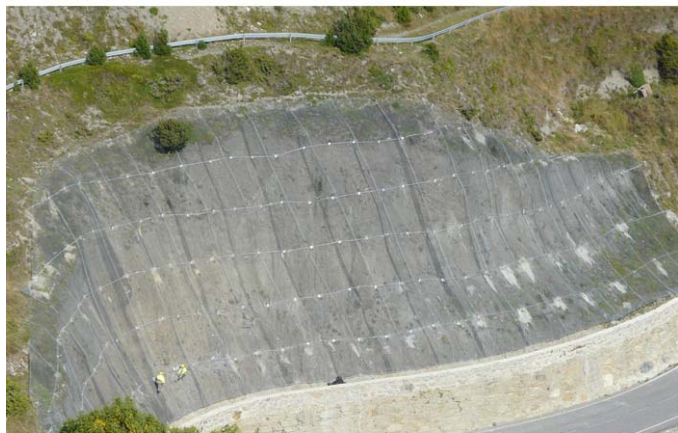
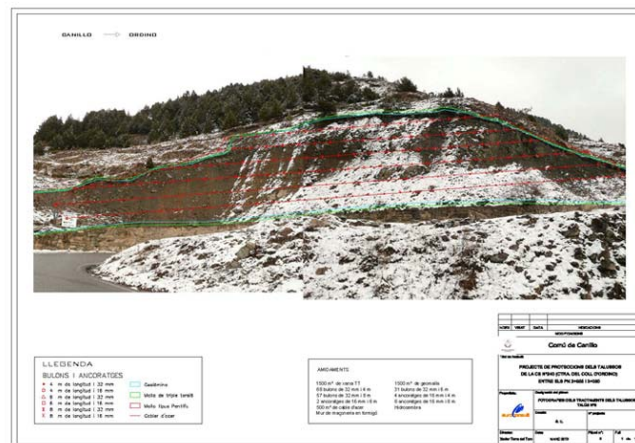
FOTOGRAFIES

El talús està format per sòls: es tracta d'una formació sedimentària detrítica constituïda per sorres i lutites que engloben clastos rocosos; els clastos són graves, gravetes i blocs angulosos-subangulosos i de naturalesa calcària, de formes irregulars o amb una certa tendència a pissarroses, de color gris-gris clar i sovint amb pàtines d'alteració de color marró clar. El color general és el gris-marró fosc i els sòls normalment es presenten humits. Es pot observar una clara orientació dels materials en el sentit del pendent del vessant segons un pendent d'almenys uns 15 °. El seu gruix és força important i superior als 15 m. Genèticament es tracta de dipòsits de vessant de tipus col.luvionar.

Els treballs realitzats consisteixen en el reperfilaje de la superfície del talús, saneigs manuals i col·locació de malles de protecció contra la meteorització física (malla antierosió de polièster i malla d'acer de triple torsió), execució de bulons, col·locació de malla de cable i de cable d'acer, recreixement del mur de maçoneria en formigó i execució de hidrosembra. La geomalla de reforç tridimensional tipus Fortrac 3D es situa directament sobre la superfície del talús per evitar fenòmens d'erosió superficial i per sota de la xarxa de triple torsió, per tenir una superfície estable per a la hidrosembra. Els bulons, la malla de cable i el cablejat milloren l'estabilitat general del talús. El recreixement del mur de maçoneria en formigó evitarà la caiguda cap a la carretera de possibles terres despreses del talús. La hidrosembra pretén evitar fenòmens d'erosió superficial del talús.
